Brico 113, tema **carrocería interior**, dificultad 1

# Desatascando definitivamente la persiana del armario del fregadero

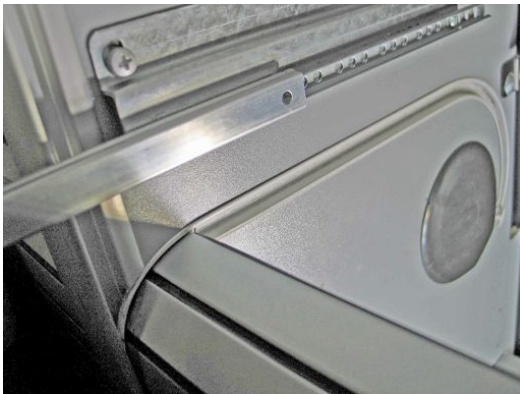
En determinadas circunstancias, en las *Viano Marco Polo* sucede este fenómeno: cuando el **depósito de aguas residuales se llena** del todo, se suma el calor y nos encontramos a nivel del mar, se le hincha la panza central y ello produce un leve **desplazamiento hacia adelante de la balda intermedia** si la hemos situado hacia el centro del mueble del fregadero.

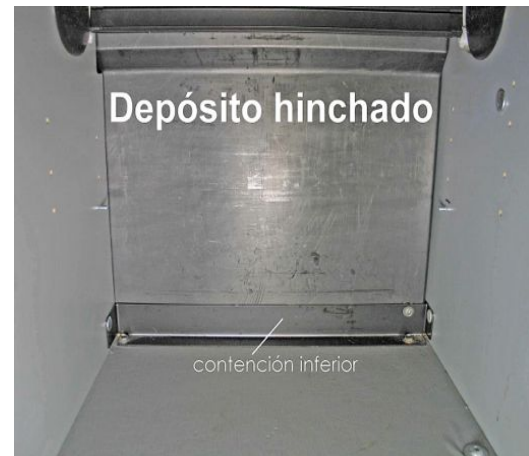
Originalmente, por diseño, la contención de la deformación está encomendada a **dos riostras metálicas** que, desafortunadamente, se encuentran demasiado abajo la inferior

y demasiado arriba la superior, lo que ocasiona que la **cornisa de la balda roce con la persiana** y **atasque** su apertura y cierre.

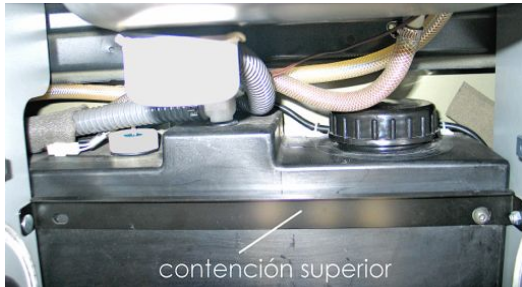
Si os fijáis, en la cornisa de la balda, se ven a cada lado los roces marcados ocasionados por la persiana por efecto de la presión, lo que hace pensar en cuatro maneras de resolverlo:

1. No dejar que el depósito vaya **lleno**, en especial cuando circulamos a baja altitud, como por ejemplo en las costas.
2. Dar **golpes secos** en el centro de la persiana con la palma de la mano abierta para empujar hacia adentro la balda si notamos que está obstruida.
3. **Recortar dos centímetros** del lado trasero de la repisa para que nunca más vuelva a pasar este problema.
