Brico 003, tema **carrocería exterior**, dificultad 5

Chapa y pintura en un cursillo rápido. Parte **teórica**.

Proceso para reparar un raspón o arañazo en pintura metalizada:

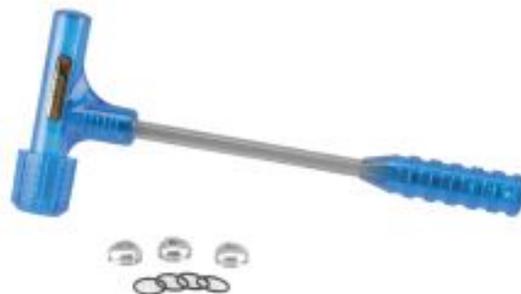
Sólo si son arañazos, raspones, picadas... que no supongan grandes trabajos (si las abolladuras son hondas, es mejor que saque hacia fuera la chapa un profesional

- con el **martillo de inercia**
- por **soldadura y tracción**
- con martillo y **sufridera**):

Lo mejor de todo es **desmontar** la pieza y retirar los **accesorios** para que trabajemos bien. Por ejemplo, una puerta no queda igual si encintamos la manilla que si la desmontamos. Al final, en el primer caso, la pintura se empezará a descascarillar por el tirador.

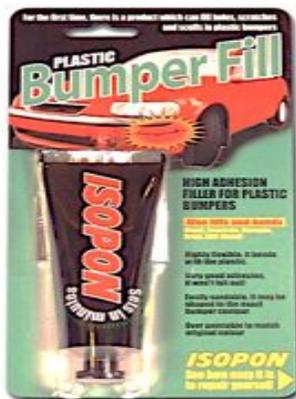
4. Emplastecer

Se hace con masilla de poliuretano de dos componentes tratando de rellenar los surcos y dejando un poco de exceso.

Hay que escoger una masilla o bien para **chapa** o especial para **plásticos**. Ésta última también nos vale para chapa, pero **no al revés**. La de chapa tiene peor adherencia en plásticos.

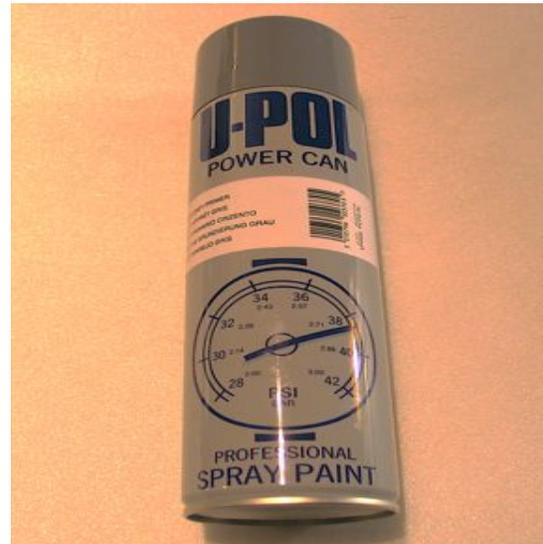
6. Aplicar un aparejo

Con el fin de aparejar la pieza y que resulte completamente preparada para recibir la pintura usaremos fondo gris en *spray* como **imprimación**. Que evita el exceso de absorción del esmalte posterior por la pieza **tapando los poros**.

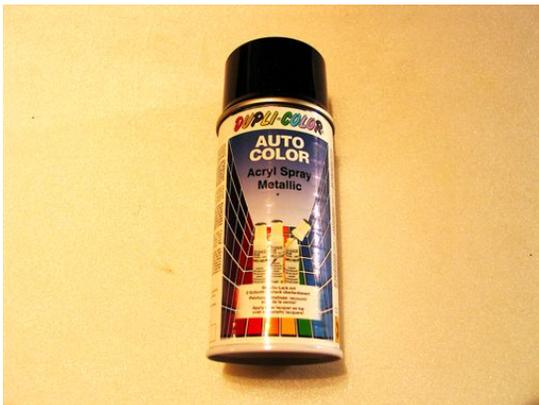
Hay que tener la precaución (y en este caso ha habido suerte) de consultar con el almacenista de pinturas si el código de nuestra carrocería **está disponible en spray**. Nuestro color, el negro carbón metalizado 9154, es muy frecuente y tiene equivalencia con conocidas marcas de aerosoles. Éste es *Duplicolor 70-0422*. Si no lo hubiera, es mejor comprar pequeñas cantidades (100, 200 g...) para no desperdiciar en la pistola.

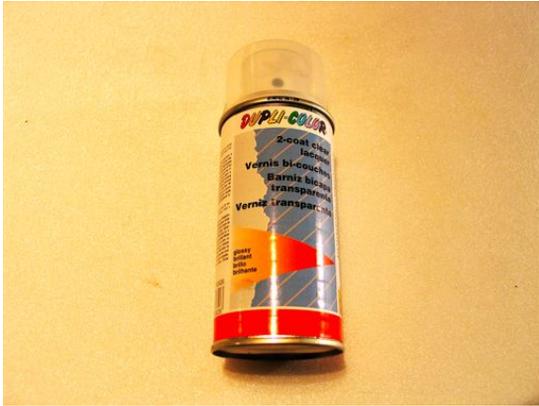
También se comercializa en *spray* listo al uso en bote de 150 ml, sin necesidad de utilizar la mezcla percedera barniz-catalizador para cargar la pistola.

Éste es *Duplicolor transparente 0400*. Que debe aplicarse **a los 30 minutos** del esmaltado (en *spray* seca mucho antes). No conviene utilizar barniz de dos componentes para *parquets* (si tuviéramos algo por casa) porque amarillearía la carrocería con la exposición a los ultravioleta.

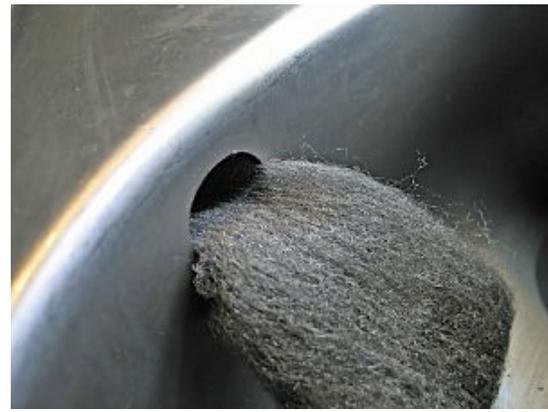
Lijar con lana de alambre el raspón muy suavemente, para quitar cualquier rugosidad. Si es arañazo sin pérdida de masa, ni tocarlo.

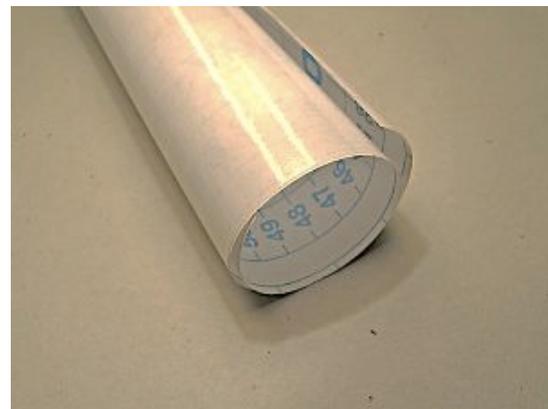
Recortar un fragmento un poco más grande que la zona a mejorar de **PVC autoadhesivo transparente**

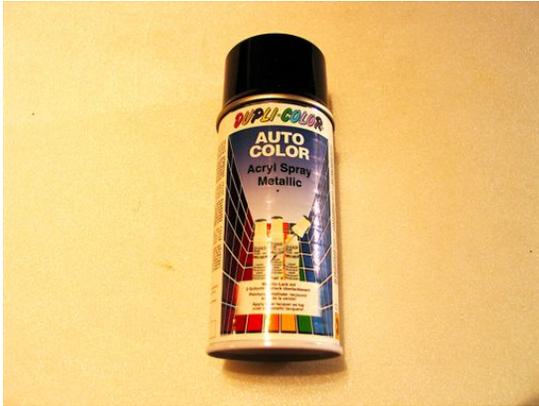
y **pintarlo** con un *spray* del código exacto de nuestra pintura, a la venta en cualquier tienda especializada en pintura de automóvil. Hay muchos tonos ya hechos y en carta de los principales fabricantes. El nuestro era de los más corrientes (negro carbón metalizado).

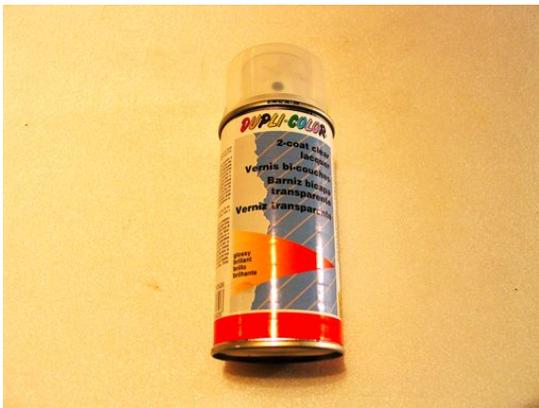
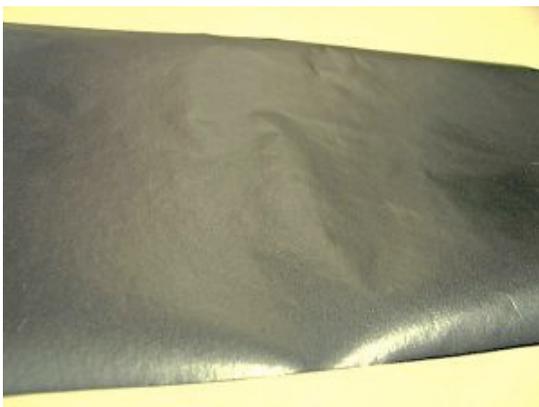
Una vez seco (una hora), aplicar sobre el PVC **barniz** de carrocerías también en spray para vitrificar la superficie.

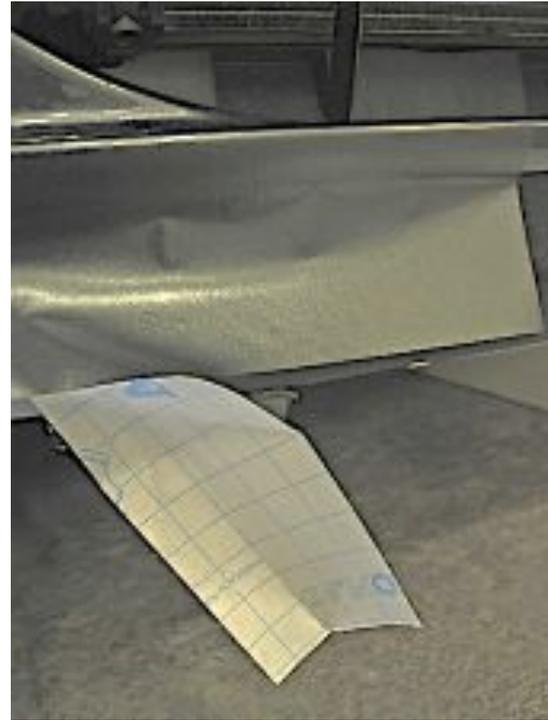
Pegar el *film* con ayuda de un paño suave haciendo si es necesario algún pequeño corte con el *cutter* para adaptarse a curvas, montando las capas

en sentido favorable a la lluvia (las superiores sobre las inferiores).

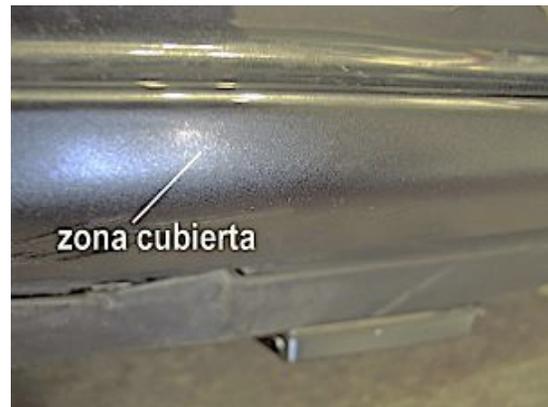
El **resultado** no es profesional, pero sí perfectamente aceptable al ojo a distancias medias.
